# Propuesta de Restauración de las fachadas principales del Palacio de Peñacerrada en Mutxamel (Alicante)

## Trabajo Fin de Grado

Teresa García Llopis

Junio 2016

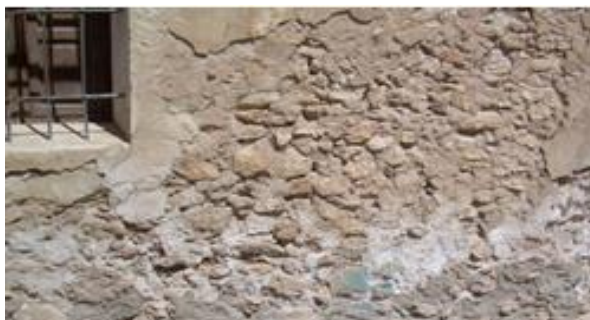
Como descubren los desprendimientos que presenta la capa de mortero del acabado, la parte ciega de esta fachada está compuesta por una fábrica de mampostería formada por piezas de piedra con forma irregular de tamaño muy reducido y sin labra (figura 46), recibidas con argamasa de cal o cemento, formando un muro de unos 50 centímetros aproximadamente de ancho. La totalidad de la fachada está resuelta con este tipo de mampostería, exceptuando un añadido posterior de ladrillo que queda sin revestir, en la parte superior derecha. Como se señala anteriormente, se trata de un paramento con un revestimiento continuo a base de una capa gruesa de mortero, que actualmente se percibe de color terroso.

**Figura 46.** Desprendimientos en una parte de la fachada del Palacio Antiguo. Fuente: Archivo personal Vicente Gomis

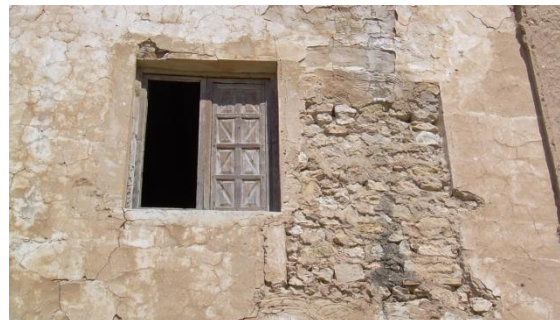
**Figura 47.** Desprendimientos en una zona del Palacio Antiguo. Fuente: Archivo personal Vicente Gomis

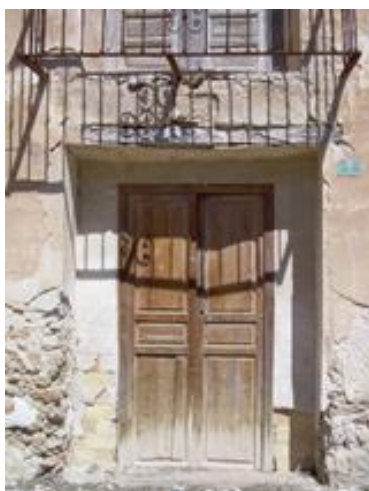
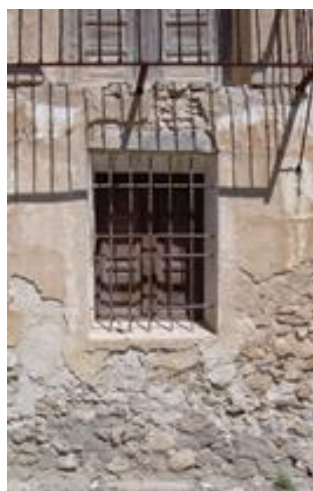
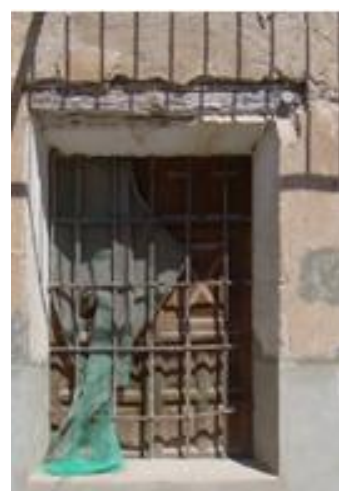
La desaparición y desprendimiento del mortero del revestimiento, hace posible observar que el elemento estructural horizontal que salva el hueco por la parte superior, está resuelto con un componente de madera (figura 48, figura 49 y figura 50). Este elemento y material, se aprecia en tres de los huecos en la planta baja. Al seguir revestida esta zona en el resto de huecos, no se puede concretar con exactitud si están resueltos del mismo modo.

**Figura 48.** Hueco con dintel de madera. Fuente: Archivo personal Vicente Gomis

**Figura 49.** Hueco con dintel de madera. Fuente: Archivo personal Vicente Gomis

**Figura 50.** Hueco con dintel de madera. Fuente: Archivo personal Vicente Gomis

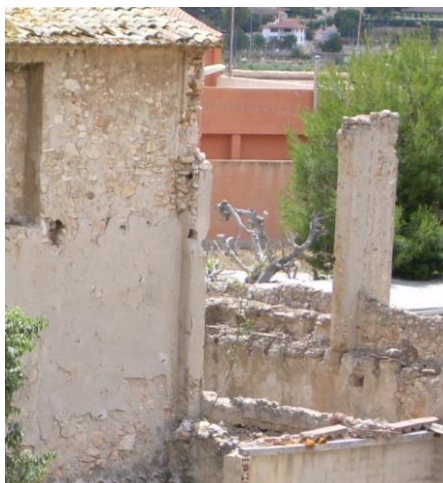
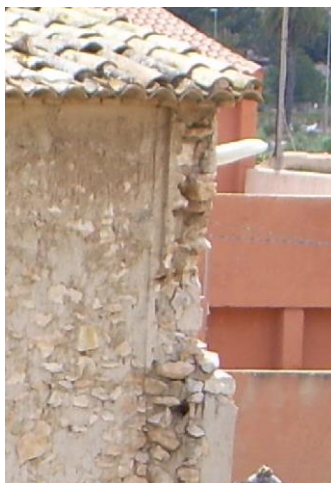
Figura 51. Parte trasera de la fachada principal del Palacio Antiguo. Fuente: Archivo personal Vicente Gomis

Figura 52. Detalle parte trasera. Fuente: Archivo personal Vicente Gomis

Gracias a unos derrumbamientos en la parte trasera a la plaza (figura 51 y figura 52) y por la construcción anexa a ella (figura 55) (posiblemente sean los restos de la ermita que nombra Santiago Varela)<sup>25</sup>, construida seguramente durante la misma época, se puede deducir y realizar una hipótesis de una posible sección constructiva del muro. Se podría tratar de un muro realizado completamente de mampostería de piedra de una sola hoja, sin relleno interior alguno; sus aproximadamente 50 centímetros de espesor corroboran la hipótesis de que no exista ningún tipo de relleno (figura 54). Comprensiblemente, se debe realizar una serie de catas para identificar con mayor certeza las características constructivas del muro.

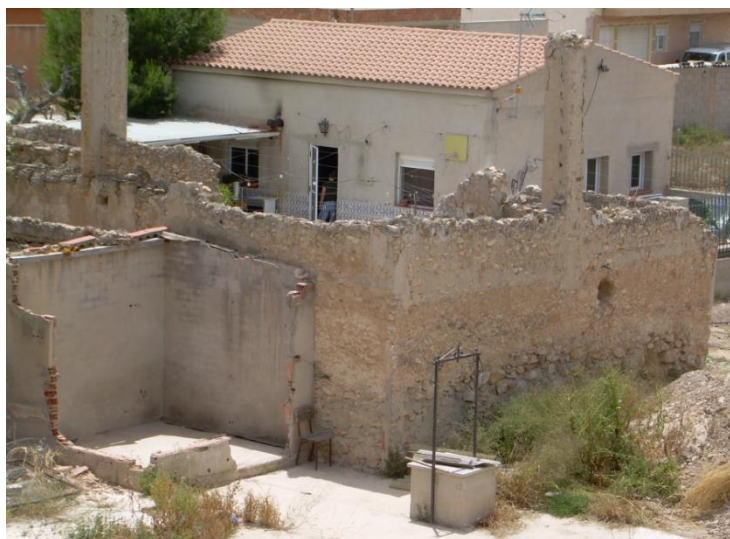
Figura 55. Restos construcción anexa al Palacio Antiguo. Fuente: Archivo personal Vicente Gomis

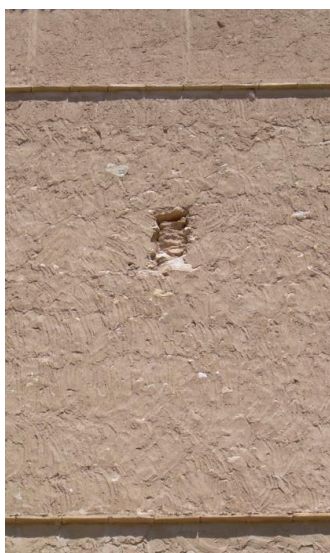
Figura 57. Desprendimiento zona mampostería. Fuente: Autora

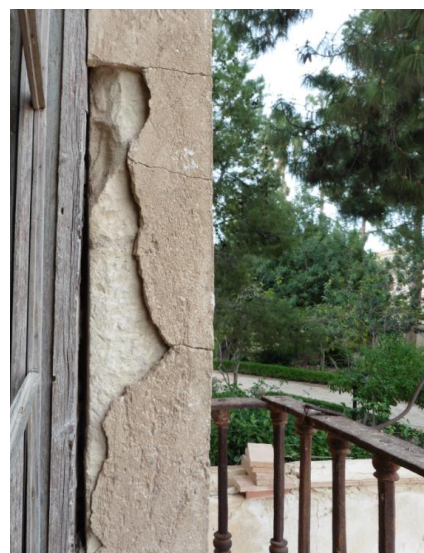
Sin embargo, la parte de la fachada más cercana al jardín está compuesta por una fábrica de sillería labrada, como lo descubre una zona de desprendimiento del acabado final en la parte derecha de la fachada (figura 59 y figura 60). No se puede certificar con exactitud el alcance de la sillería, ya que permanece el revestimiento en la mayoría de la fachada. Un desprendimiento en uno de los huecos de la planta noble, deja al descubierto piezas de sillería, por lo que posiblemente la fábrica de sillería alcance esta altura (figura 58).

Figura 58. Desprendimiento hueco planta noble. Fuente: Autora

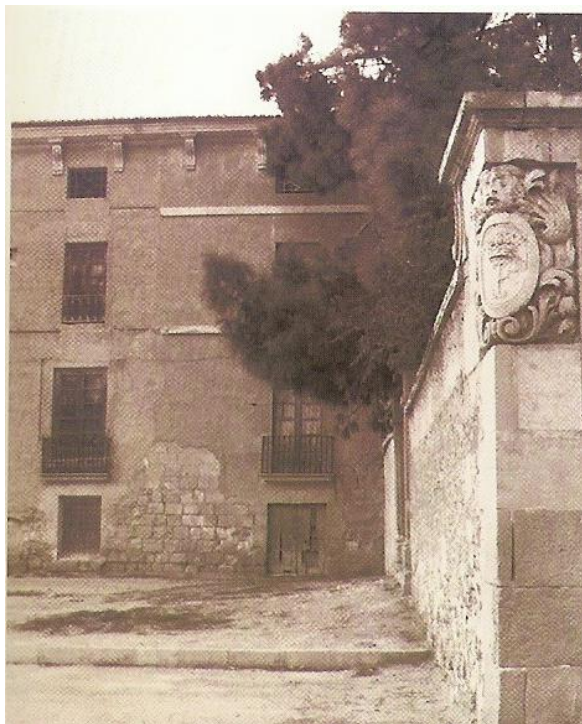
Obviamente, se hace necesario para una futura intervención, la realización de una serie de catas para identificar con mayor precisión las características constructivas del muro. En las figuras 59 y 60 se pueden apreciar algunos desprendimientos que en la actualidad no se pueden percibir.

**Figura 59. Detalle antiguo Fachada Plaça Poble Nou.**  
Fuente: [www.alicantevivotest.wordpress.com](http://www.alicantevivotest.wordpress.com) [Consulta: 13/05/2016]

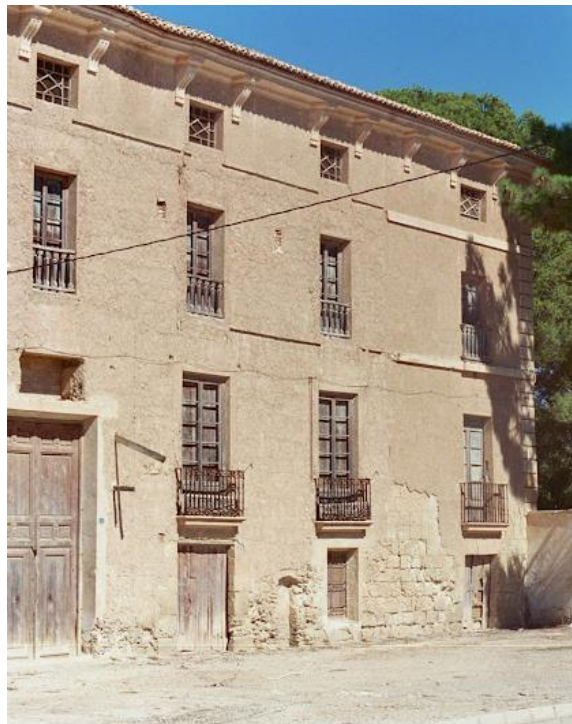
**Figura 60. Detalle Fachada Plaça Poble Nou.** Fuente: [www.franciscogonzalez15.blogspot.com.es](http://www.franciscogonzalez15.blogspot.com.es) [Consulta: 13/05/2016]

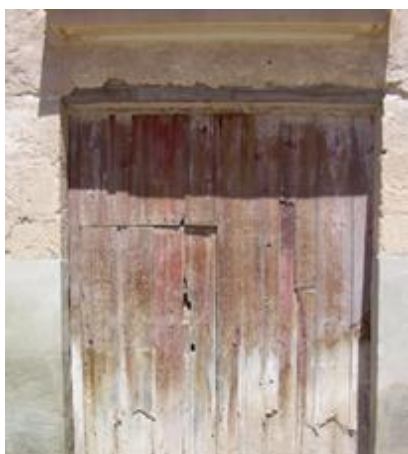
En la zona de la fachada donde el muro está resuelto con mampostería se pueden apreciar las jambas de algunos huecos (figura 60 y figura 63) que están compuestos por sillares de piedra labrada. En uno de los huecos de la planta baja (figura 61), se puede apreciar por la desaparición del revestimiento del acabado exterior, que el elemento estructural horizontal que salva el hueco por la parte superior, está resuelto con un componente de madera. El resto de huecos mantiene el recubrimiento en esa zona superior, por lo que no se puede especificar si se resuelven de la misma manera.

**Figura 61. Hueco con dintel de madera.**  
Fuente: Archivo personal Vicente Gomis

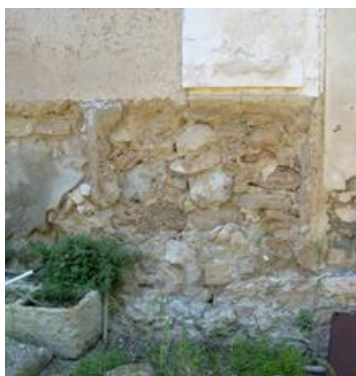
Como revelan los desprendimientos del acabado en la zona inferior (figura 75), la parte ciega de esta fachada está compuesta por una fábrica de mampostería formada por piezas de piedra con forma irregular de tamaño muy reducido y sin labra, recibidas con argamasa de cal o cemento, formando un muro de unos 65 centímetros aproximadamente de ancho, este espesor, al igual que en la fachada del jardín, posiblemente se trate de un muro de una sola hoja sin relleno interior alguno. Probablemente la totalidad de la fachada esté resuelta con este tipo de mampostería. Se trata de un paramento con un revestimiento continuo a base de una capa gruesa de mortero, que se percibe hoy en día de color térreo. El resto de elementos son similares a la fachada del apartado anterior. Se recurre a la madera para la carpintería exterior y se sitúa en la mitad de la sección del muro de fachada. Su apertura es abatible hacia el interior y de dos hojas, con el tablero dividido en una serie de formas cuadradas y rectangulares que conforman el diseño de las hojas. Las barandillas de los balcones en la planta primera y segunda se realizan del mismo modo, con madera tallada. Los elementos que componen las rejas de los huecos de la planta baja y última, seguramente son de hierro forjado. Como en la fachada anterior, se observan molduras planas realizadas con escayola que marcan todas las líneas de forjado. Los contornos de los huecos quedan revestidos a base de molduras de escayola. En los dos bordes de la portada se visualiza un falso almohadillado también a base de escayola. Continúa la cornisa de gran vuelo realizada también de escayola y los elementos decorativos en toda la longitud de la superior de la fachada junto con la cornisa de ornamentación, realizados también de escayola. Igual que en la fachada principal recayente al jardín por la zona superior se puede apreciar unos restos de pinturas decorativas del acabado original de la fachada a lo largo de la última planta entre los huecos (figura 77). La parte anexa a la portada principal y de menor altura probablemente esté compuesta también por una fábrica de mampostería de una sola hoja, formada por piezas de piedra con forma irregular de tamaño muy reducido y sin labra, recibidas con argamasa de cal o cemento (figura 76). Posee un hueco de grandes dimensiones acabado con un arco. El remate está formado por tejas cerámicas curvas.

**Figura 75. Desprendimientos.**  
Fuente: Archivo personal Vicente Gomis

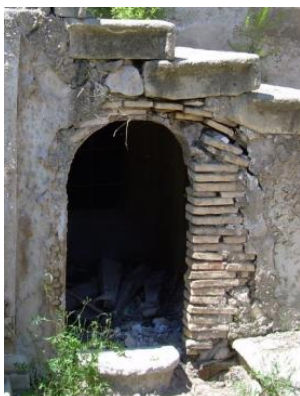
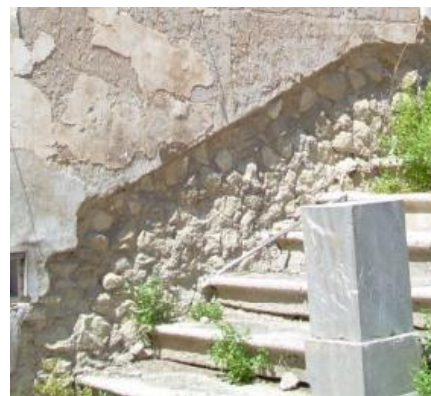
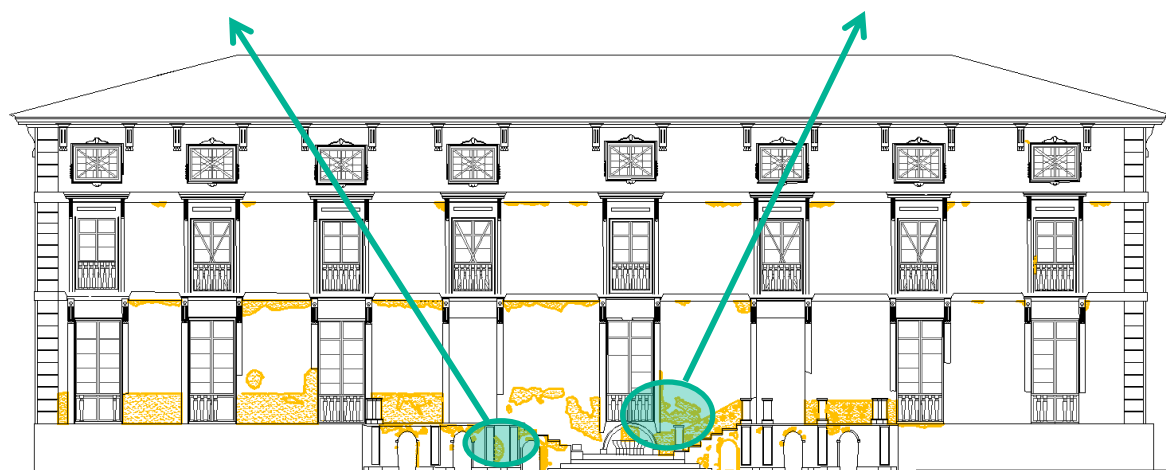
- **Daños asociados:** Exposición a la intemperie de los elementos constructivos del cerramiento exterior. Esto puede llevar a filtraciones y disgregación del material y con ello la disminución de la durabilidad y estabilidad del cerramiento.

**Figura 82. Alzado Jardín Principal. Ejemplo desprendimientos del acabado. Fuente: Elaboración propia**

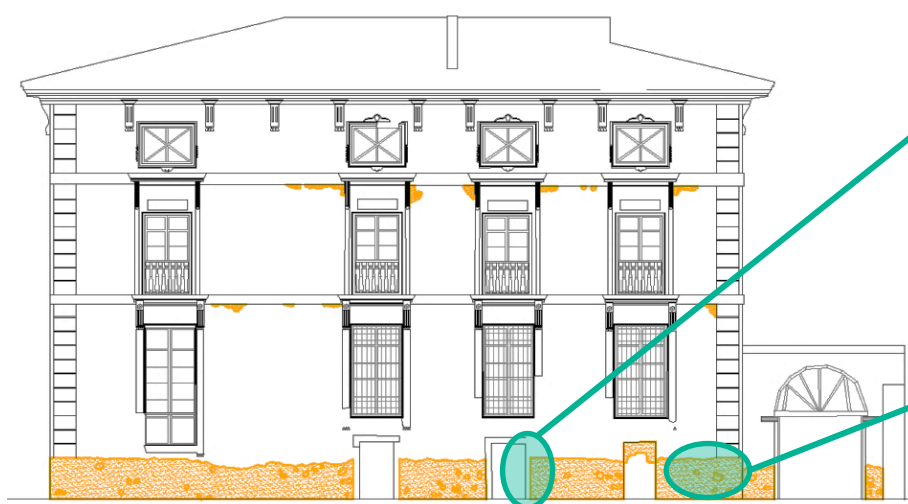
**Figura 83. Alzado Jardín B. Ejemplo desprendimientos del acabado. Fuente: Elaboración propia**

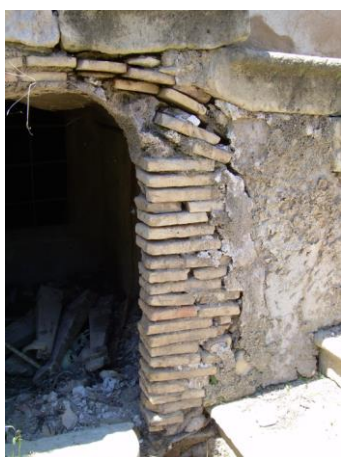
- **Descripción:** Pérdida del material de unión entre las piezas que forman la fábrica.
- **Ubicación:** En las tres fachadas estudiadas. En las zonas de desprendimiento del material de acabado y elementos que componen la escalera.
- **Causas de la lesión. Diagnóstico:** La pérdida del material del acabado deja expuestos estos elementos a la intemperie. En el caso de la escalera su exposición continua al exterior y poco mantenimiento de la misma. Se puede observar que esta lesión es de carácter secundaria. Es decir, el inicio de esta lesión radica en otra lesión principal. El vaciado de las juntas originalmente puede ser debido a un desprendimiento del acabado exterior.
- **Daños asociados:** Pérdida de estabilidad del elemento constructivo, la cual puede provocar otras lesiones como grietas o fisuras.

Figura 94. Detalle vaciado de juntas. Fuente: Archivo personal Vicente Gomis

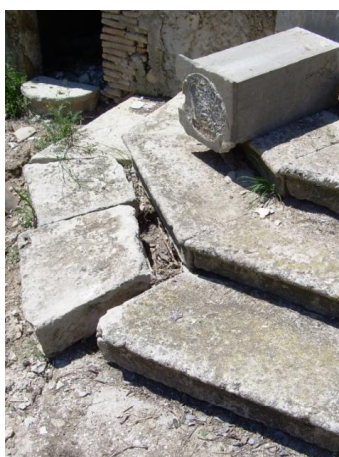
Figura 95. Detalle vaciado de juntas. Fuente: Archivo personal Vicente Gomis

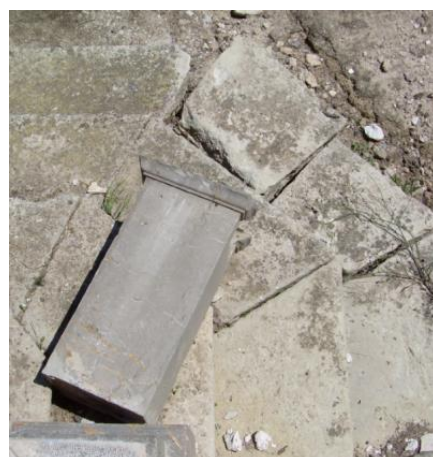
Figura 96. Detalle vaciado de juntas. Fuente: Archivo personal Vicente Gomis

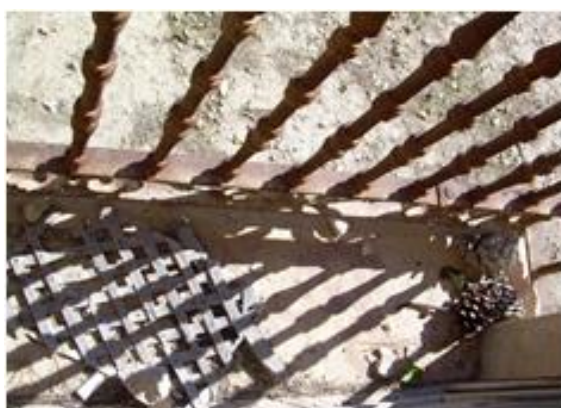
- **Daños asociados:** La suciedad puede ocultar otras lesiones y afectar a la estabilidad de los elementos.

Figura 98. Suciedad acumulada en balcón. Fuente:  
Archivo personal de Vicente Gomis

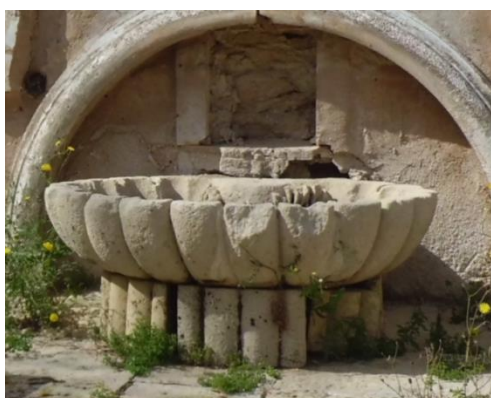
- **Descripción:** Destrucción de la superficie de los materiales como consecuencia de la acción conjunta de diversos agentes atmosféricos y las características de los materiales.
- **Ubicación:** Predominantemente en los elementos salientes de las fachadas, tanto en la ornamentación, como en los elementos que componen la terraza de acceso al jardín.
- **Causas de la lesión. Diagnóstico:** El origen de la lesión radica en la acción del paso del tiempo y la exposición a la intemperie de los elementos frente a los agentes atmosféricos y las consecuencias que esto conlleva, destacando la falta de mantenimiento en el edificio.
- **Daños asociados:** Pueden llevar a una disgregación del material y pérdida de sección del elemento, seguido de la pérdida de estabilidad del mismo que ello conlleva.

Figura 102. Erosión. Elemento terraza. Fuente: Autora

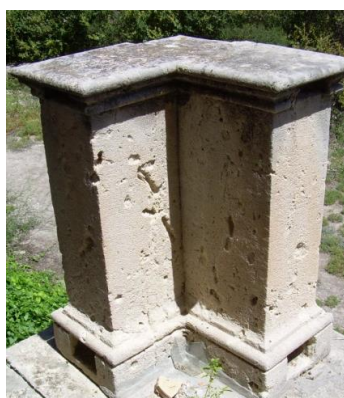
Figura 103. Erosión. Elemento terraza. Fuente: Archivo personal Vicente Gomis

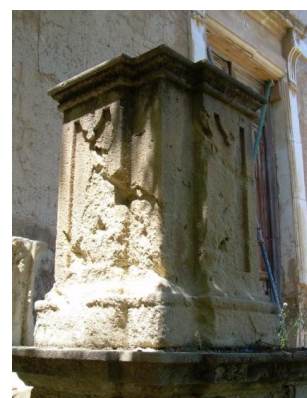
Figura 104. Erosión. Elemento terraza. Fuente: Archivo personal Vicente Gomis

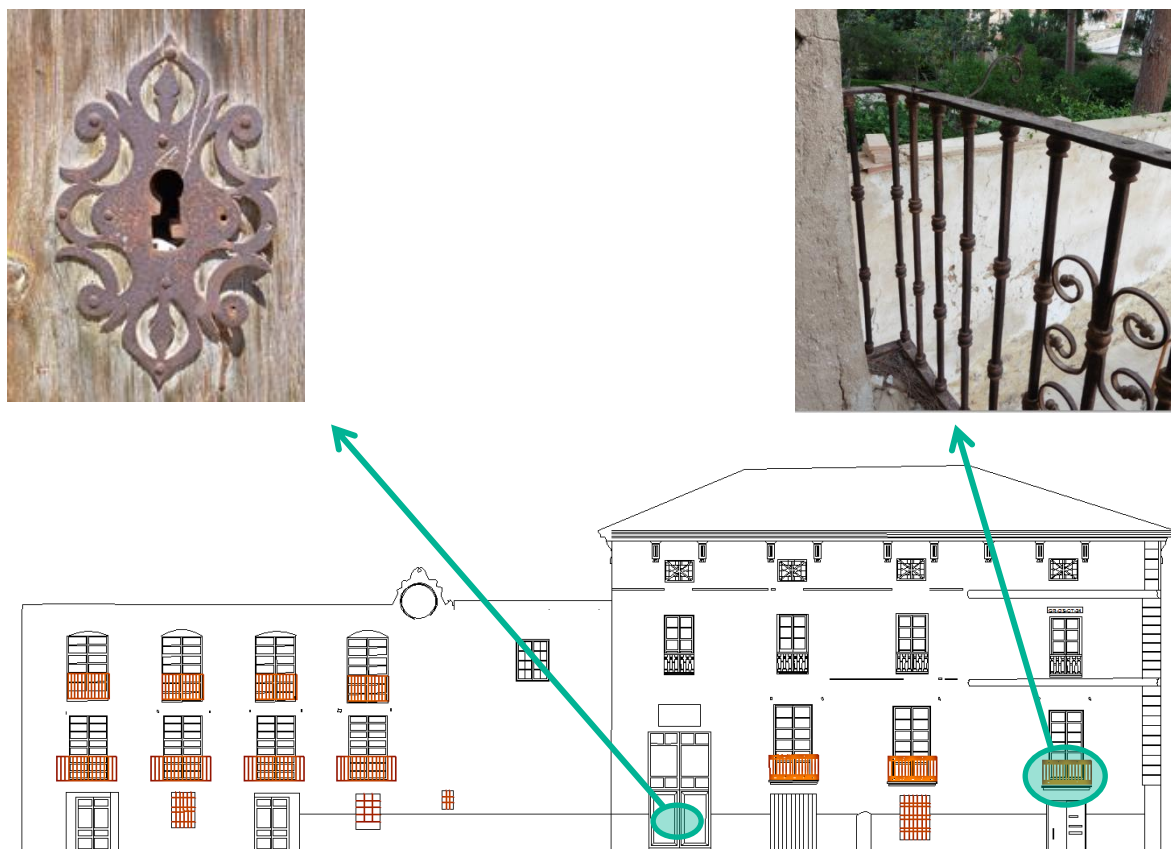
- **Descripción:** Es un proceso por el cual la superficie de un metal reacciona con el oxígeno del aire que le rodea, produciéndose una capa superficial de óxido del metal en cuestión.
- **Ubicación:** En todos los elementos metálicos. En elementos que componen los balcones, las rejas en algunos huecos y también en cerrajerías de las puertas.
- **Causas de la lesión. Diagnóstico:** Falta de protección frente a la intemperie. Para un correcto estudio patológico, es conveniente hacer un análisis detallado de los procesos que han intervenido y han dado lugar a la lesión. De lo contrario, se recurrirá a la limpieza e imprimación que en muchos casos será insuficiente.
- **Daños asociados:** La oxidación conlleva a una pérdida de sección y por lo tanto de resistencia de los elementos afectados.

Figura 106. Alzado plaza. Oxidación. Fuente: Elaboración propia

- I. Montaje de elementos auxiliares y de protección, para la realización correcta del trabajo.
- II. Retirar la capa de óxido presente en la superficie de los elementos mediante un cepillado manual. El cepillo utilizado debe ser específico para este tipo de trabajo. Si el elemento estuviera muy afectado, se procedería a la eliminación y sustitución del mismo.
- III. Limpieza de la superficie.
- IV. Aplicación de un despasivante anticorrosivo a todos los elementos metálicos.
- V. Dejar secar el producto aplicado.
- VI. Desmontaje de elementos auxiliares y de protección.

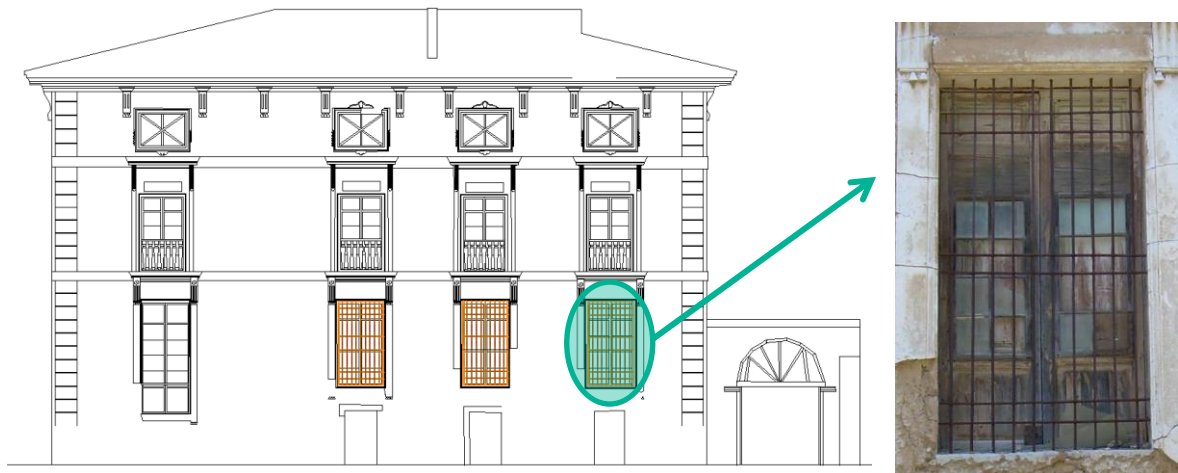
Figura 107. Alzado jardín B. Oxidación. Fuente: Elaboración propia

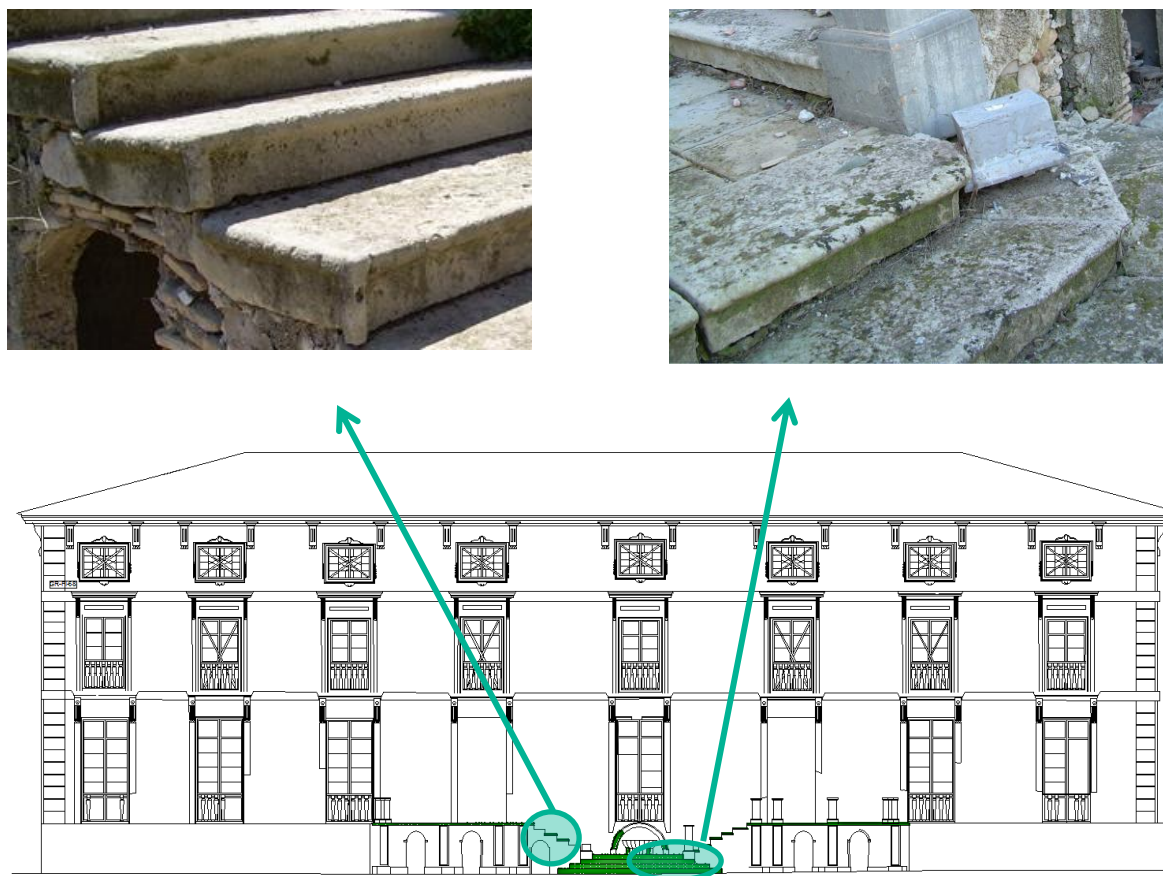
- **Descripción:** Acumulación partículas de colores verdosos oscuros que aparentemente parece suciedad.
- **Ubicación:** Elementos que componen la escalera del jardín principal y la carpintería de madera, sobre todo en las puertas de la fachada sur.
- **Causas de la lesión. Diagnóstico:** Posiblemente la humedad y la falta de mantenimiento. El origen de la lesión radica en la aparición de microorganismos de origen vegetal en la superficie de los materiales.
- **Daños asociados:** Acumulación de humedad en sobre el material de estas zonas, pudiendo disminuir su resistencia y durabilidad.

Figura 110. Alzado jardín principal. Líquenes y mohos. Fuente: Elaboración propia

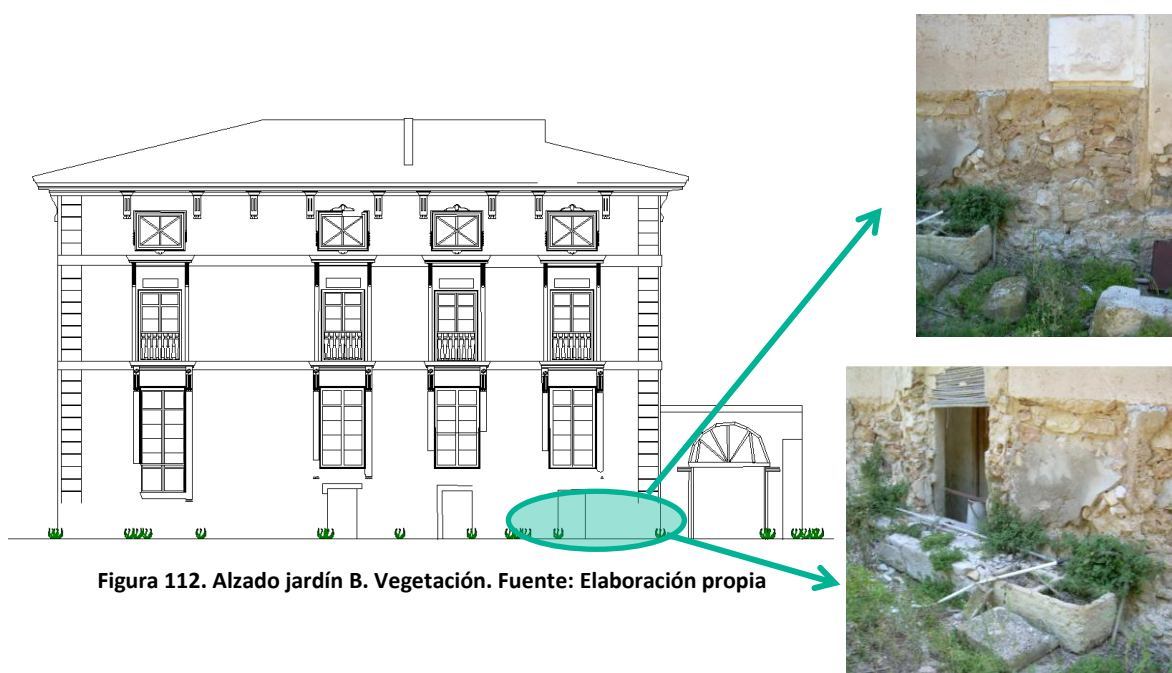
- **Descripción:** Presencia de vegetaciones en el edificio que han ido surgiendo de forma espontánea a lo largo de los años.
- **Ubicación:** Predominantemente en las fachadas que recaen en el jardín, la terraza y los elementos que componen la escalera.
- **Causas de la lesión. Diagnóstico:** Falta de mantenimiento en el edificio. Algunos de los elementos erosionados por el paso del tiempo o la humedad existente en los mismos, se pueden alojar pequeñas partículas en la superficie irregular dando origen a la vegetación.
- **Daños asociados:** Pueden llevar a un exceso de humedad en esas zonas y ocasionar grietas y fisuras producidas por las raíces, seguido de la pérdida de estabilidad que ello conlleva.

Figura 112. Alzado jardín B. Vegetación. Fuente: Elaboración propia

I.	Montaje de elementos auxiliares y de protección, para la realización correcta del trabajo.				
II.	Comprobación de la estabilidad de los elementos que contienen la vegetación. En el caso que fuese necesario consolidar la zona.				
III.	Retirar la vegetación y sus raíces de forma manual.				
IV.	Si fuese necesario, secado de la superficie y eliminación de la humedad existente.				
V.	Reparación, en el caso que fuese necesario, de los elementos afectados				
VI.	Aplicar productos para evitar su posible reaparición.				
VII.	Desmontaje de elementos auxiliares y de protección.				
Fichas nº 91-92-93-94

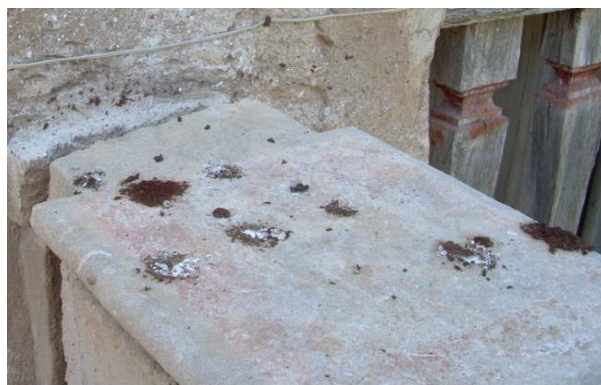
Figura 114. Excremento de aves. Elemento terraza. Fuente: Archivo personal Vicente Gomis

Este tipo de lesiones requieren un seguimiento, sobre todo si la acción del animal, una vez limpiada la superficie, sigue apareciendo. Se identificará el animal previamente y procederá al tratamiento de la superficie del elemento constructivo con materiales y productos adecuados para tal fin y se seguirán las proporciones e indicaciones que el fabricante indique. En caso que el elemento se encuentre muy afectado, se estudiará su posible sustitución por uno nuevo de iguales características.

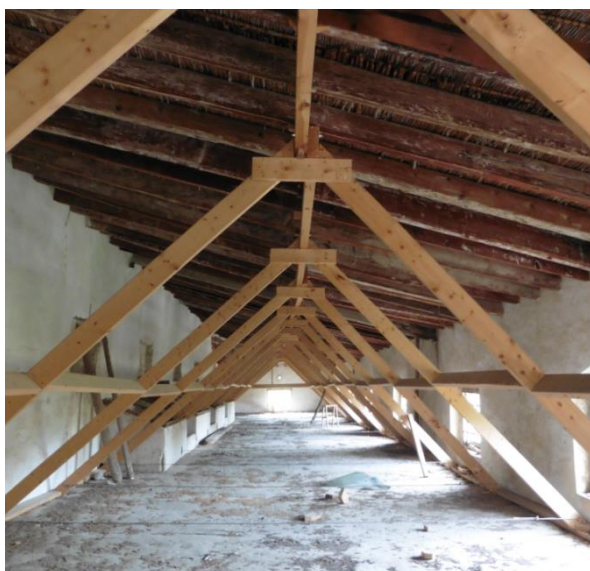
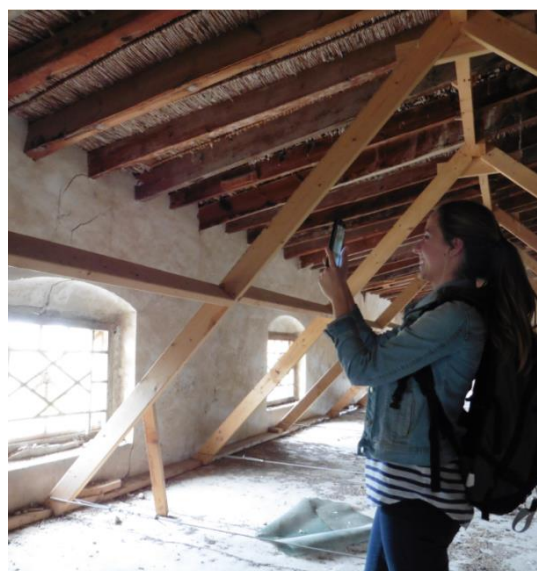
El Palacio ha tenido pequeñas intervenciones a lo largo de todos estos años. Una de las más significativas se realizó en la cubierta (figura 115 y figura 116). Se conformó una estructura auxiliar para el apeo y mantenimiento de la misma, gracias a esta intervención el edificio ha mantenido su estabilidad y se ha podido conservar de una manera significativa. Debido al volumen del inmueble y su complejidad, el mantenimiento resulta muy complicado y hace inevitable el estado actual de deterioro en que se encuentra.

Figura 115. Apeo cubierta. Fuente: Autora

Quizás también otras de las posibles causas de las grietas, posiblemente sea por el excesivo peso de la cubierta que produce un empuje vertical. Esta podría eliminarse con la estructura auxiliar que se coloca en la última planta (figura 115). Igualmente, se hace hincapié en un estudio específico para verificar el supuesto.

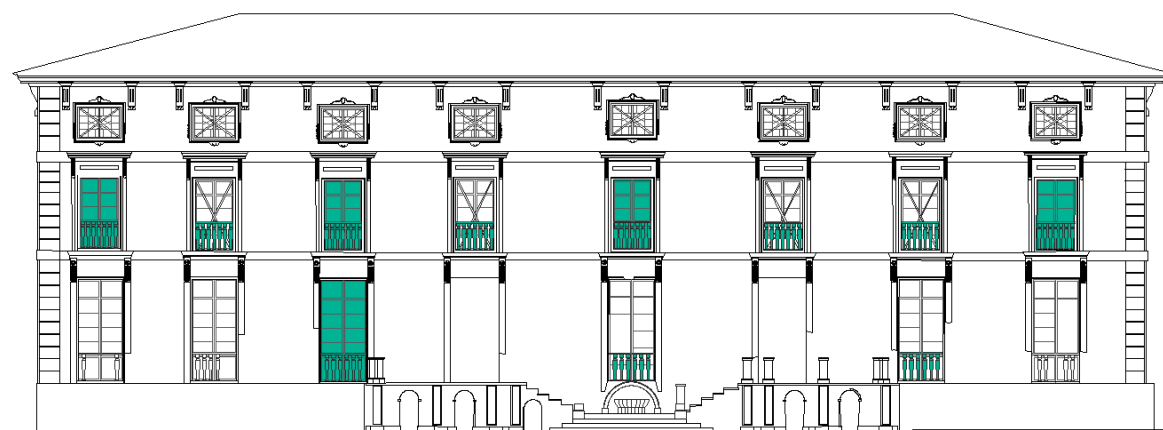
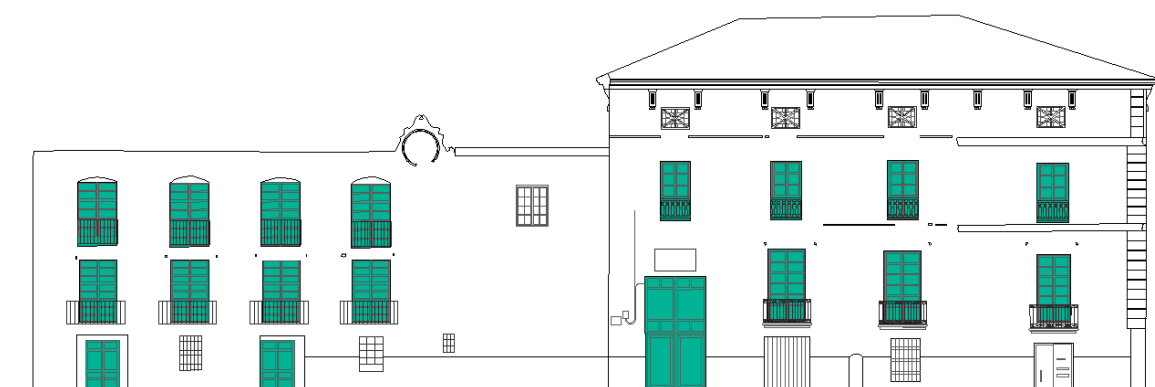
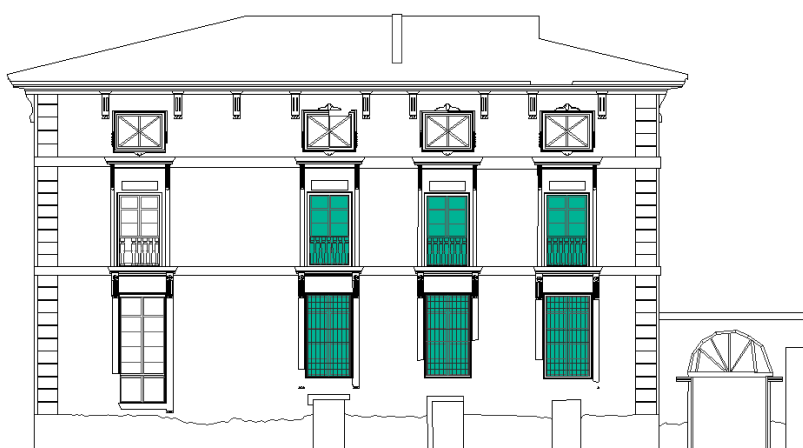
Figura 117. Elementos con una conservación total. Fachada Jardín principal. Fuente: Elaboración propia

Figura 118. Elementos con una conservación total. Fachada Plaça Poble Nou. Fuente: Elaboración propia

Figura 119. Elementos con una conservación total. Fachada Jardín B. Fuente: Elaboración propia

Riesgo	Medio	Prioridad de intervención	Media
I.	Montaje de elementos auxiliares y de protección, para la realización correcta del trabajo.		
II.	Limpieza de la zona a tratar		
III.	Aplicar producto preventivo		
IV.	Dejar secar el producto		
V.	Desmontaje de elementos auxiliares y de protección.		
Elementos marcados en tono azul en la figura 117, figura 118 y figura 119.

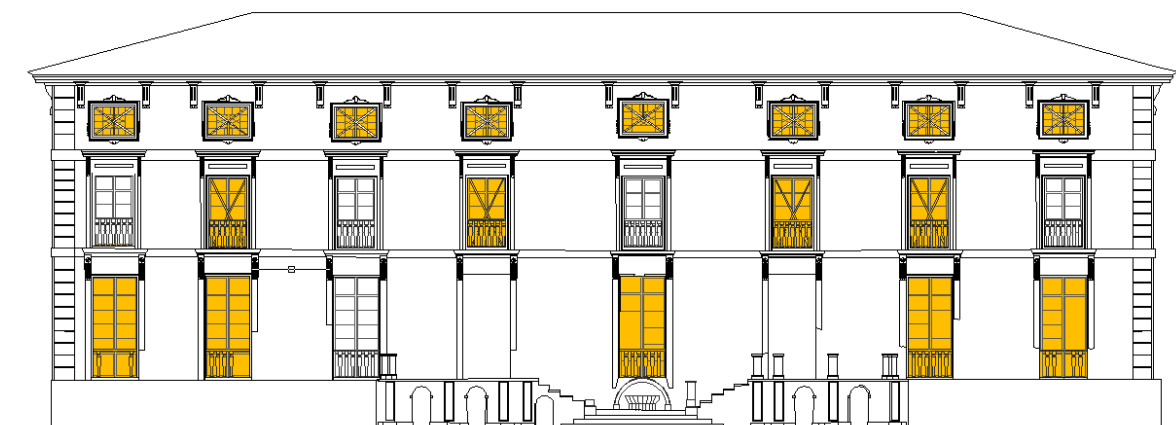
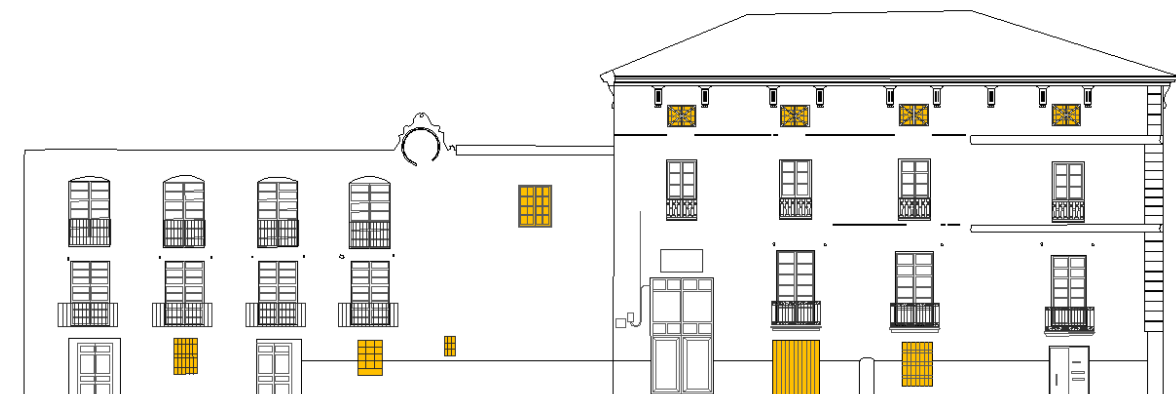
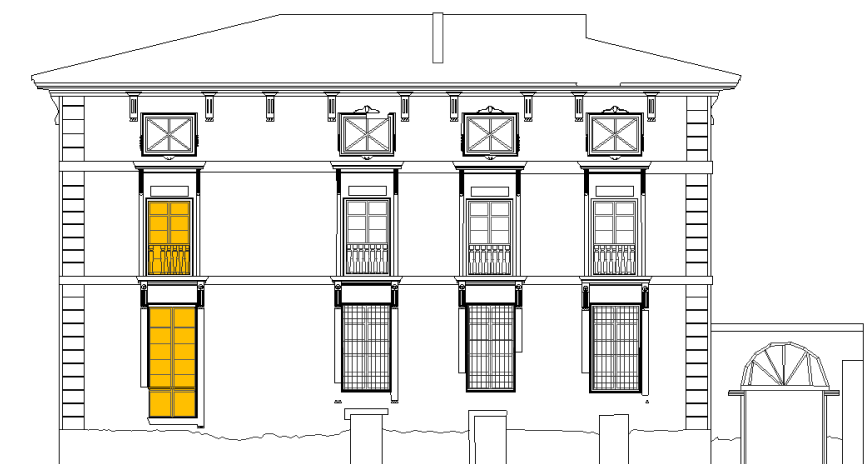
Figura 120. Elementos con una conservación parcial. Fuente: Elaboración propia

Figura 121. Elementos con una conservación parcial. Fuente: Elaboración propia

Figura 122. Elementos con una conservación parcial. Fuente: Elaboración propia

Elementos marcados en tono amarillo en la figura 120, figura 121 y figura 122.

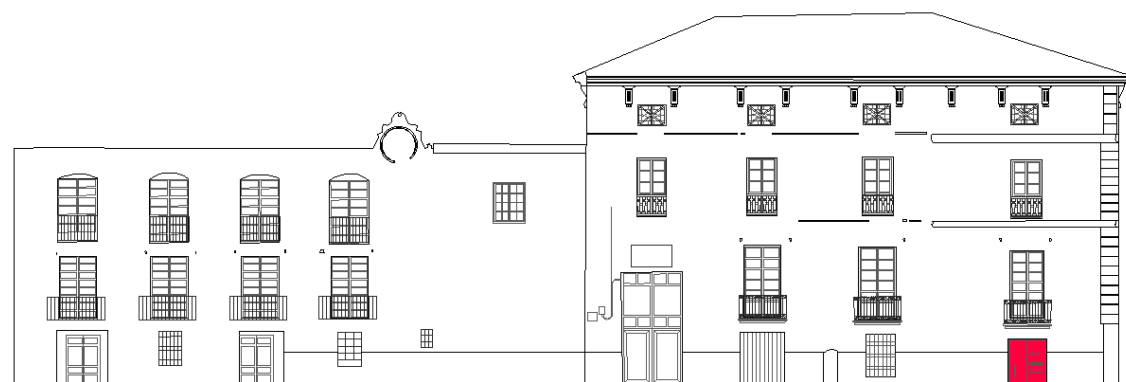
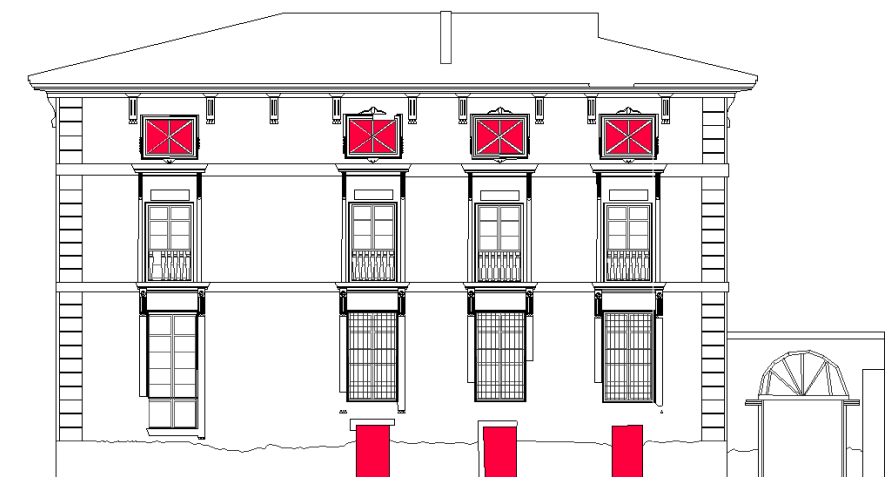
Figura 123. Elementos con una conservación nula. Fuente: Elaboración propia

Figura 124. Elementos con una conservación nula. Fuente: Elaboración propia

Elementos marcados en tono rojizo en la figura 123 y figura 124.

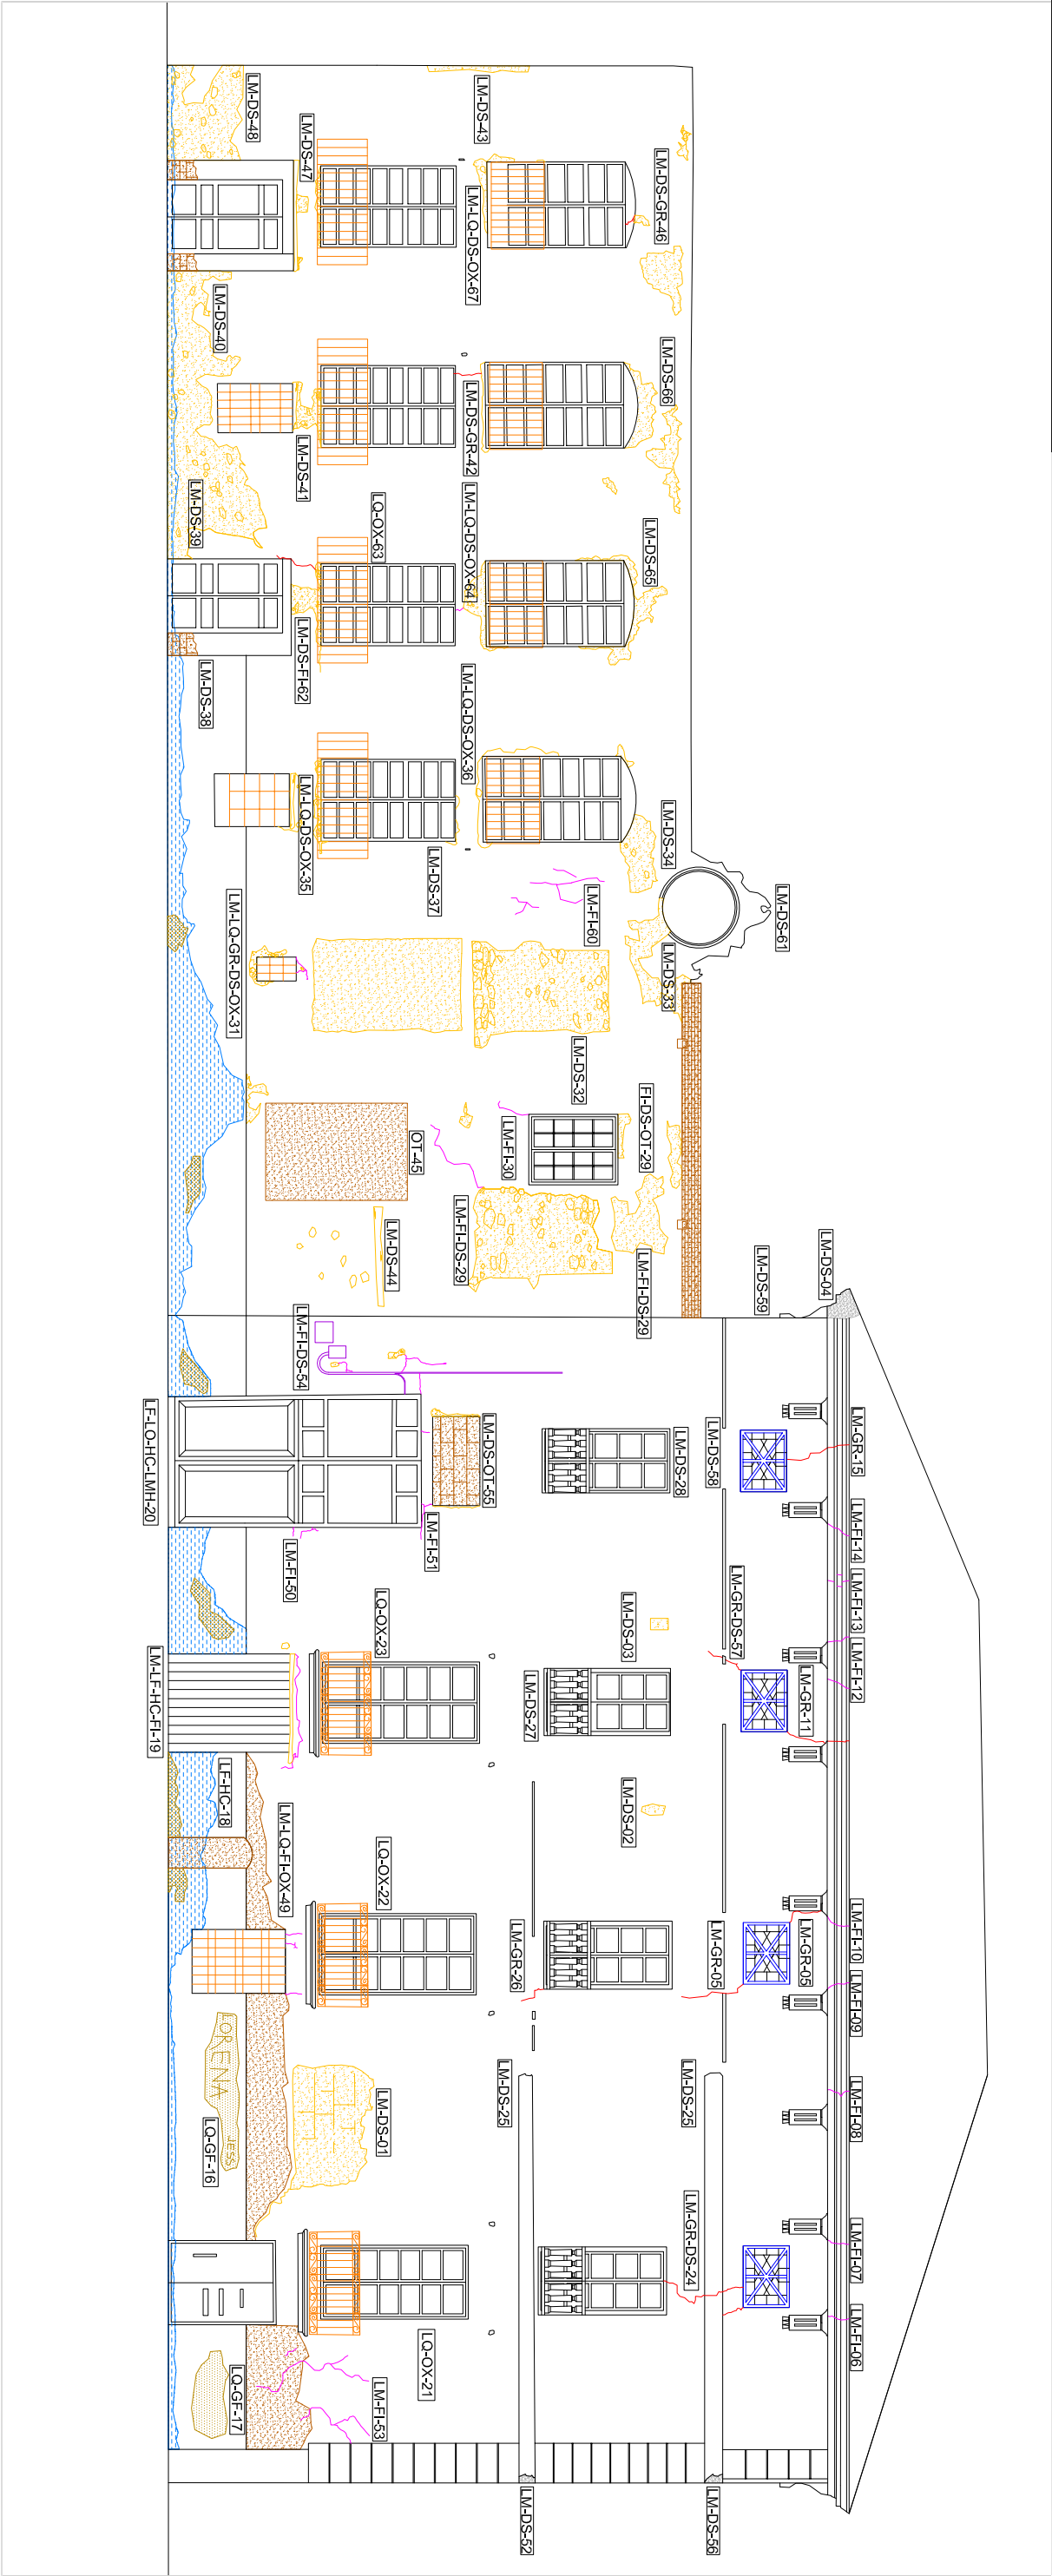
FACHADA JARDÍN B				P.F.G. PROPUESTA DE RESTAURACIÓN DE LAS FACHADAS PRINCIPALES DEL PALACIO DE PEÑACERRADA			UBICACIÓN	UNIVERSIDAD DE ALICANTE
ESCALA 1/100	PLANOS ESTADO ACTUAL. LESIONES	PLANO L 02	AUTORA: TERESA GARCÍA LLOPIS	TURTORES: JUAN CARLOS PÉREZ Y BEATRIZ PIEDECAUSA			MUTXAMEL, ALICANTE	ESCUELA POLITÉCNICA SUPERIOR IV

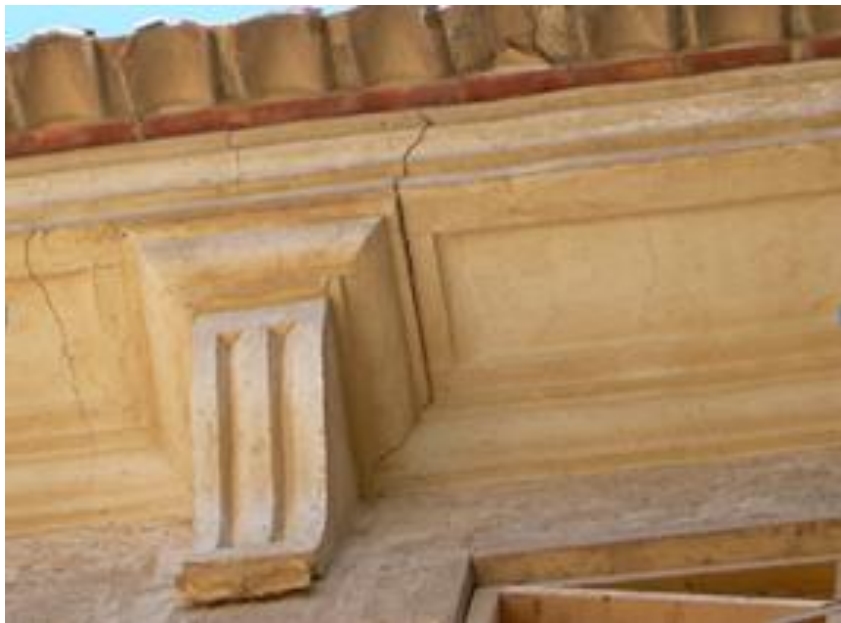
FICHA Nº 7			LOCALIZACIÓN EN PLANO		LM-FI-07
FACHADA PLAÇA POBLE NOU					
PATOLOGÍA DETECTADA			CAUSA		
FISURA			Movimientos estructurales

DESCRIPCIÓN					
Se observa una fisura irregular vertical en la cornisa decorativa exterior. Asimismo en las proximidades también se pueden apreciar otras fisuras de menor tamaño.					
ELEMENTO A INTERVENIR			MATERIAL		
Cornisa exterior			Escayola/yeso.		
RIESGO PARA EL EDIFICIO			PRIORIDAD DE INTERVENCIÓN		
LEVE	MEDIO	ALTO	BAJA	MEDIA	ALTA
	X			X

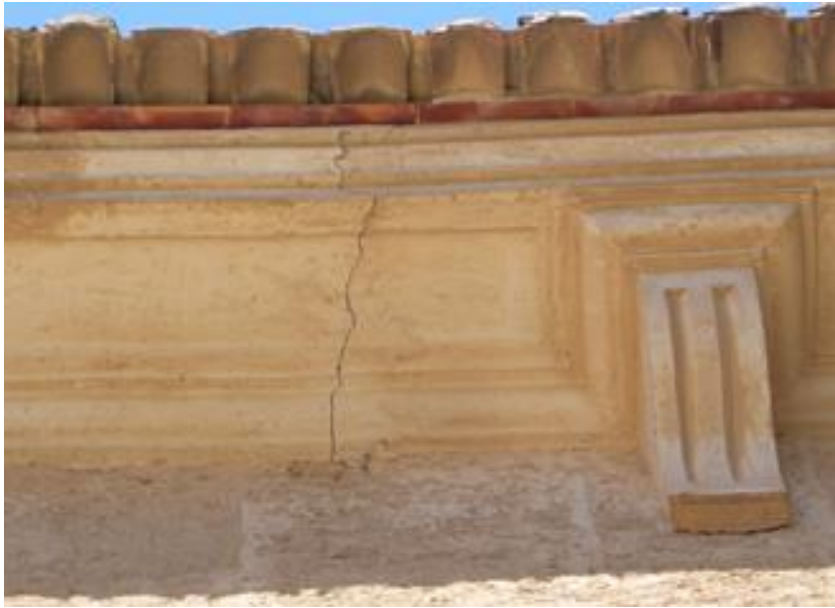
FICHA Nº 8		LOCALIZACIÓN EN PLANO		LM-FI-08	
FACHADA PLAÇA POBLE NOU					
PATOLOGÍA DETECTADA			CAUSA		
FISURA			Movimientos estructurales

DESCRIPCIÓN					
Se observa una fisura irregular vertical en la cornisa decorativa exterior.					
ELEMENTO A INTERVENIR		MATERIAL			
Cornisa exterior		Escayola/yeso.			
RIESGO PARA EL EDIFICIO			PRIORIDAD DE INTERVENCIÓN		
LEVE	MEDIO	ALTO	BAJA	MEDIA	ALTA
X				X

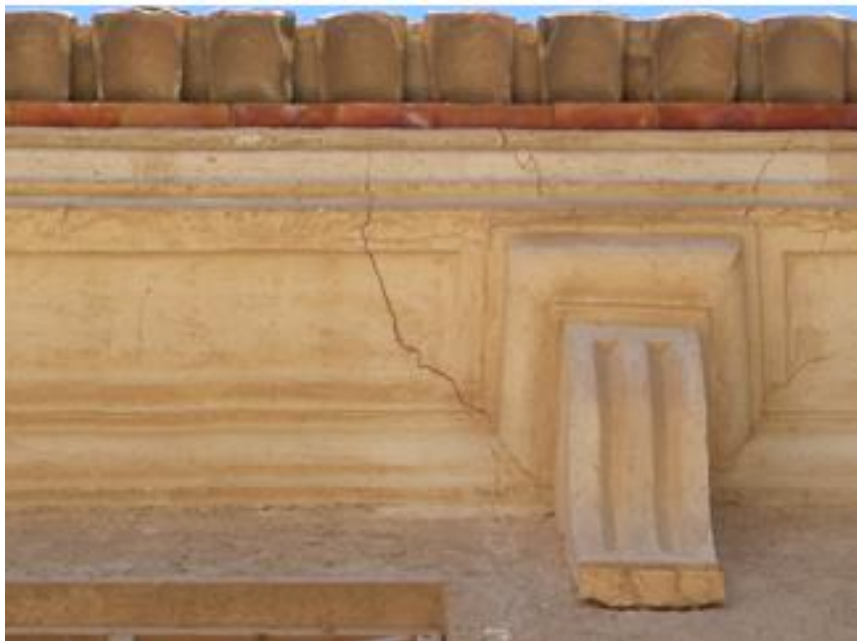
FICHA Nº 9			LOCALIZACIÓN EN PLANO		LM-FI-09
FACHADA PLAÇA POBLE NOU					
PATOLOGÍA DETECTADA			CAUSA		
FISURA			Movimientos estructurales

DESCRIPCIÓN					
Se observa una fisura irregular vertical en la cornisa decorativa exterior. Igualmente en las proximidades también se pueden apreciar otras fisuras de menor tamaño.					
ELEMENTO A INTERVENIR			MATERIAL		
Cornisa exterior			Escayola/yeso.		
RIESGO PARA EL EDIFICIO			PRIORIDAD DE INTERVENCIÓN		
LEVE	MEDIO	ALTO	BAJA	MEDIA	ALTA
X				X
